VW Passat 2007

KAROSERIE

ELEMENTÁRNÍ ANALÝZA POVRCHU TEPELNĚ DEGRADOVANÉ KAROSERIE

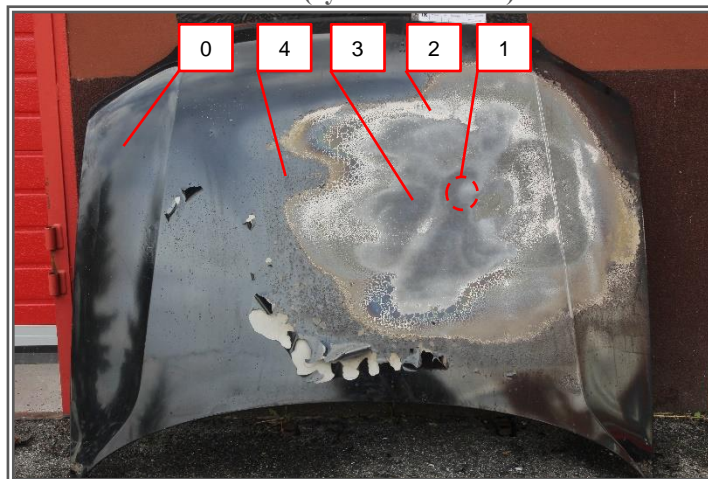
Obr. č. 2 - PO ZKOUŠCE (vyznačení oblastí)

Epicentrum bylo umístěné pod výztuží kapoty, která rozdělila stopy. Při porovnání stop vzniklých na totožné kapotě opatřené izolací, je zřejmé, že stopy bez izolace jsou v tomto případě hůře čitelné. Tento jev je způsoben faktem, že výztuha nedoléhá na plech a karoserie a tak díky škvíře (cca 1 cm) nedochází k potřebnému krytí plechu výztuhou a horké produkty hoření ohřívají plech kapoty rovnoměrněji, než v případě kapoty s izolací.
