# Fiat Punto 2013

## KAROSERIE

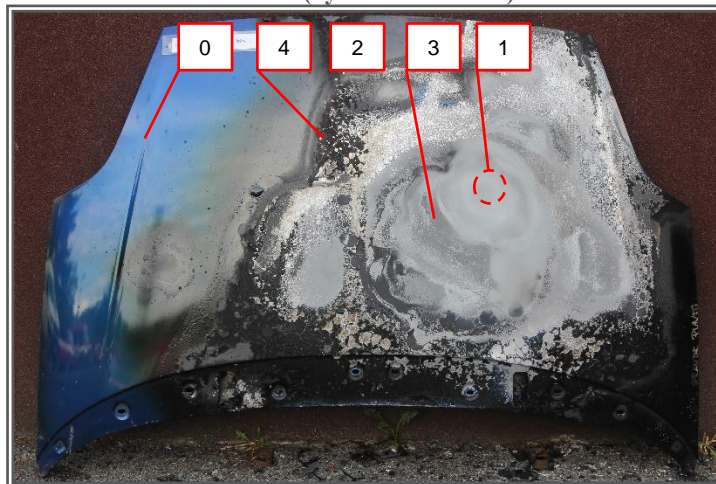
Obr. č. 2 - PO ZKOUŠCE (vyznačení oblastí)

Epicentrum bylo umístěné pod výztuží kapoty.

Nejmenší oblasti přiléhají k epicentru.

Dále jsou zde vidět stopy rozšiřující se oblasti tepelné degradace. Stopy jsou zde velmi dobře vidět a tak lze stanovit směr šíření tepelné degradace karoserie.

OBLAST obr. č. 2 a 3	POPIS OBLASTI	C [%]	H [%]	N [%]	C/C <sub>0</sub> [%]	H/H <sub>0</sub> [%]	HC/HC <sub>0</sub> [%]
0	Původní lak	47,69	5,4	5,43	100,0	100,0	100,0
1	Epicentrum	0,76	0,1	0,04	1,6	1,9	116,2
2	Pigment	0	0	0	0	0	0
3	Šedý plech	0,76	0,18	0,02	1,6	3,3	0
4	Zkarbonizovaný lak	23,97	1	2,54	50,3	18,5	36,8
