Škoda Fabia 2007

KAROSERIE

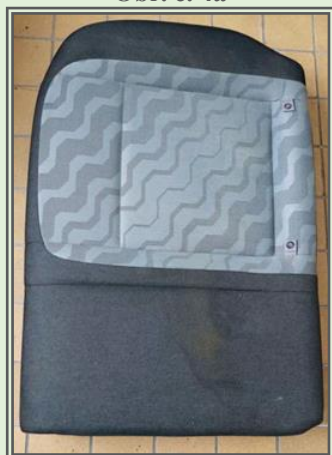
Obr. č. 4a

Popis vzorku	Složení
nažloutlá pěna, šedá vzorovaná tkanina složená ze tří vrstev: šedá vzorovaná tkanina, žlutá pěna a bílá síťovina	pěny: polyuretan; tkanina, síťovina: polyester

Materiál	T _{vzp} [°C]	IP [min]	T _{vzn} [°C]	IP [min]
tkanina	400	7:30	460	3:40
pěna	350	12:00	390	5:50

Materiál	HRR(max) [kW·m ⁻²]	t _{max} [s]	THR [MJ·m ⁻²]	EHC [MJ·kg ⁻¹]
tkanina + pěna	223	240	50	24

Materiál	T _{tání} [°C]	T _{rozkladu} [°C]	E _{tání} [kJ]
tkanina	246	358	48
pěna	-	263	-

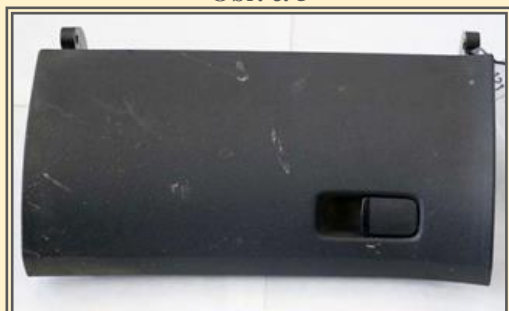
Obr. č. 5

Popis vzorku	Složení
černý pevný plast na jedné straně hladký a druhá strana vzorovaná	plast: polypropylen (možnost i PP+PE, výrobce udává PP+PE LDH)

Materiál	T _{vzp} [°C]	IP [min]	T _{vzn} [°C]	IP [min]
plast	370	10:30	380	8:40

Materiál	HRR(max) [kW·m ⁻²]	t _{max} [s]	THR [MJ·m ⁻²]	EHC [MJ·kg ⁻¹]
plast	400	328	118	42

Materiál	T _{tání} [°C]	T _{rozkladu} [°C]	E _{tání} [kJ]
plast	122/155	270	12/44

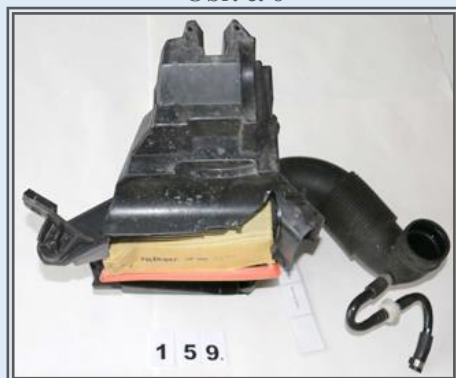
Obr. č. 6

Popis vzorku	Složení
černý pevný plast na jedné straně hladký a druhá strana vzorovaná	plast: polypropylen

Materiál	T _{vzp} [°C]	IP [min]	T _{vzn} [°C]	IP [min]
plast	360	13:00	390	9:10

Značení	HRR(max) [kW·m ⁻²]	t _{max} [s]	THR [MJ·m ⁻²]	EHC [MJ·kg ⁻¹]
plast	406	303	91	40

Materiál	T _{tání} [°C]	T _{rozkladu} [°C]	E _{tání} [kJ]
plast	154	259	52
