Opel Astra 2013

KAROSERIE

ELEMENTÁRNÍ ANALÝZA POVRCHU TEPELNĚ DEGRADOVANÉ KAROSERIE

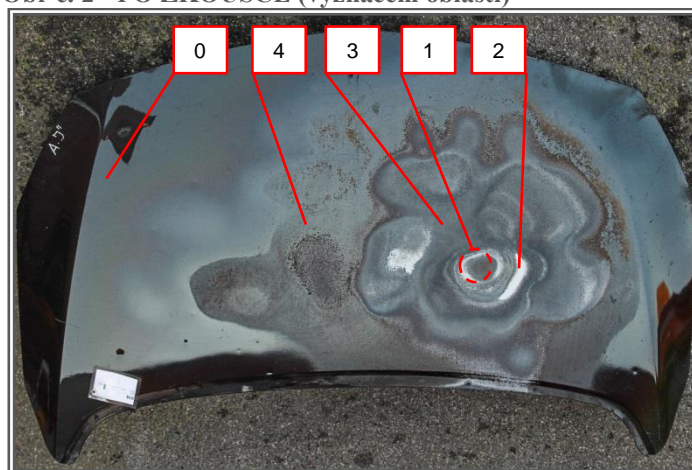
Obr. č. 2 - PO ZKOUŠCE (vyznačení oblastí)

Epicentrum bylo umístěné pod výztuží kapoty. Nejmenší oblasti přiléhají k epicentru. Dále jsou zde vidět stopy rozšiřující se oblasti tepelné degradace. Stopy jsou zde velmi dobře vidět a tak lze stanovit směr šíření tepelné degradace karoserie.

OBLAST obr. č. 2 a 3	POPIS OBLASTI	C [%]	H [%]	N [%]	C/C_0 [%]	H/H_0 [%]	HC/HC_0 [%]
0	Původní lak	48,11	4,93	3,97	100,0	100,0	100,0
1	Epicentrum	0	0	0	0	0	0
2	Pigment	0,76	0,12	0,06	1,6	2,4	154,1
3	Šedý plech	0	0	0	0	0	0
4	Zkarbonizovaný lak	33,34	1,44	1,81	69,3	29,2	42,1
