VW Passat 2009

KAROSERIE

AUTOMOBILOVÉ DÍLY

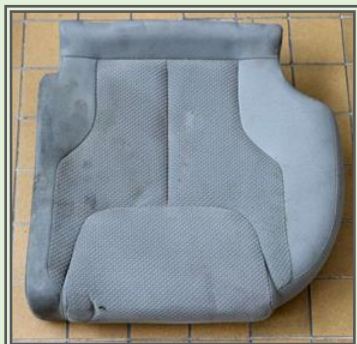
Obr. č. 4a

Popis vzorku	Složení
nažloutlá pěna, šedá vzorovaná tkanina složená ze tří vrstev: šedá tkanina, žlutá pěna a bílá síťovina	pěny: polyuretan; tkanina, síťovina: polyester

Materiál	T _{VZP} [°C]	IP [min]	T _{VZN} [°C]	IP [min]
tkanina	400	8:40	450	4:00
pěna	360	9:40	390	5:00

Materiál	HRR(max) [kW·m ⁻²]	t _{max} [s]	THR [MJ·m ⁻²]	EHC [MJ·kg ⁻¹]
tkanina + pěna	159	115	67	25

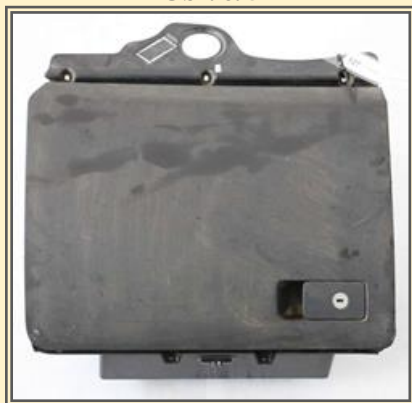
Obr. č. 5

Popis vzorku	Složení
černý pevný plast na jedné straně hladký a druhá strana vzorovaná	plast: polykarbonát

Materiál	T _{VZP} [°C]	IP [min]	T _{VZN} [°C]	IP [min]
plast	380	13:00	470	3:20

Materiál	HRR(max) [kW·m ⁻²]	t _{max} [s]	THR [MJ·m ⁻²]	EHC [MJ·kg ⁻¹]
plast	316	303	80	24

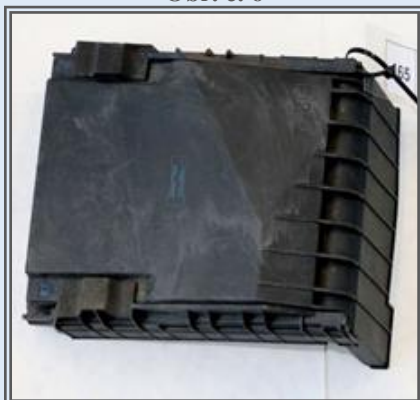
Obr. č. 6

Popis vzorku	Složení
černý plast	plast: polyamid 6

Materiál	T _{VZP} [°C]	IP [min]	T _{VZN} [°C]	IP [min]
plast	420	13:30	470	5:30

Značení	HRR(max) [kW·m ⁻²]	t _{max} [s]	THR [MJ·m ⁻²]	EHC [MJ·kg ⁻¹]
plast	214	305	60	30
